南相馬市・富岡町 ガンマ線イメージング調査報告 2016.7.20~22

ちくりん舎 青木一政

調査目的

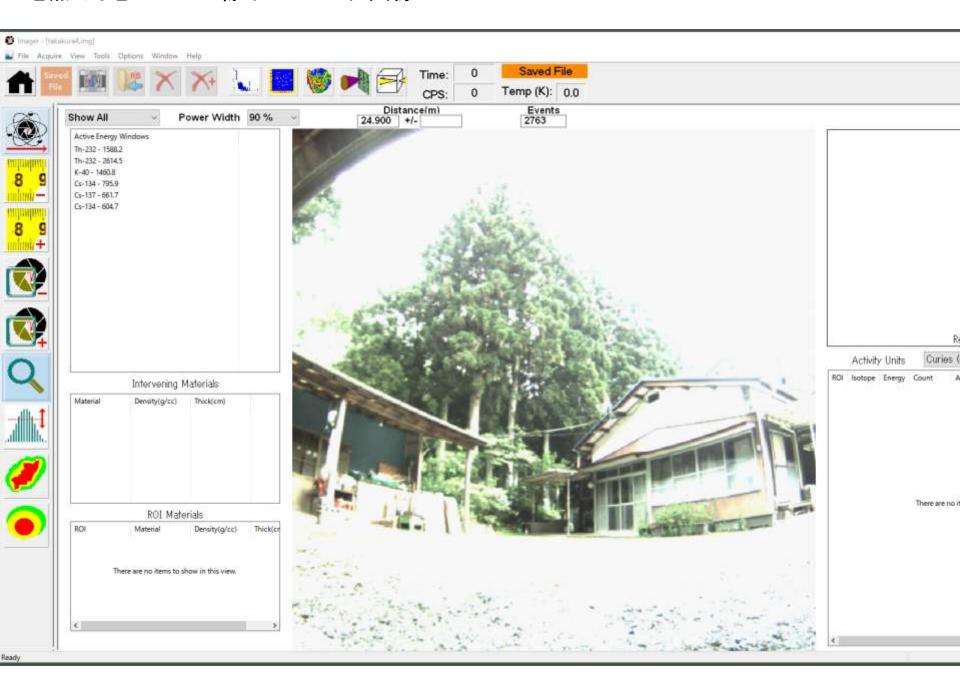
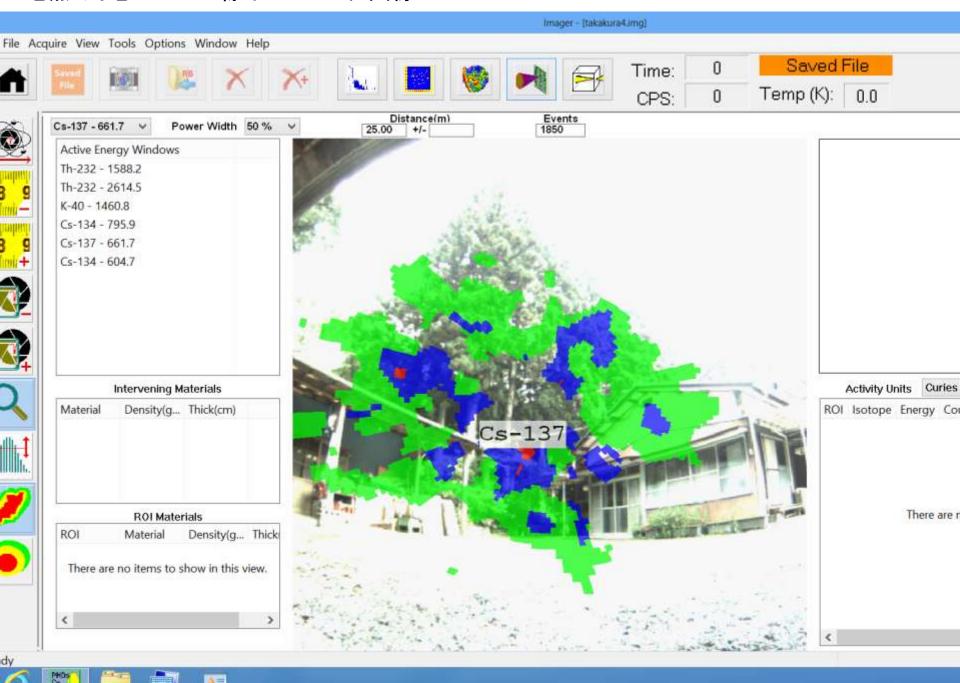
- いぐね(屋敷林)高さ3m、5m程度のところに2か所、 最も高い場所があり、その周辺に青、緑で色づけされた線量の高い場所が広がっている。
- いぐねの更に高い場所や低い場所にまだらに、青、 緑で色づけされた高い場所がある。
- 屋根や軒、軒下部分にもまだら上に、青、緑部分があるが、屋根や軒そのものの汚染か、いぐねからの影響かは、この画像からだけでは識別できない。
- 屋内ではいぐね側に面した台所の天井、2階階段踊り場天井部が屋外と同レベルに高い。これは屋根の汚染または、いぐねからの放射線によると推定できる。屋根は除染を実施しているが効果が少ない。

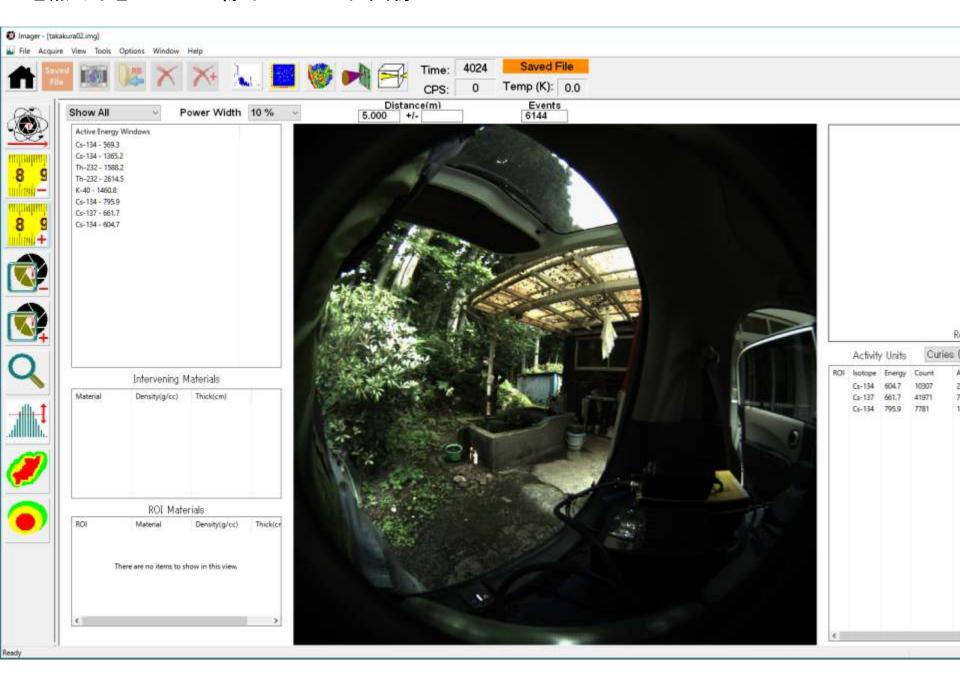
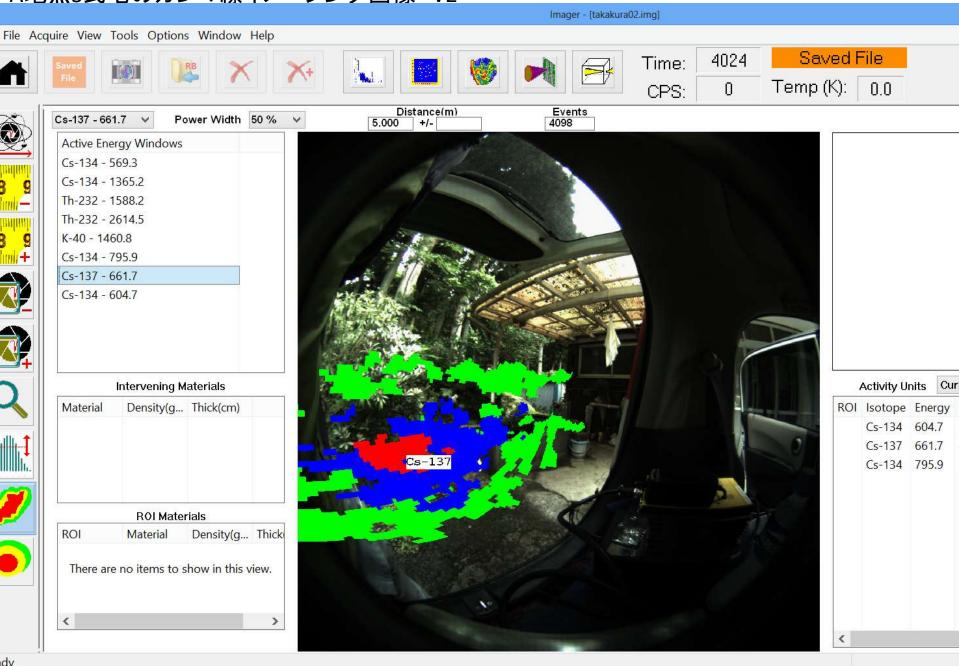
- 井戸(水場)の左側、茂み周辺に最も高い場所がある。
- ・ 茂み周辺の地面、立木、庭石、水場周辺に線量の 高い場所が広がっている。
- 庭石に付着した苔も線量が高かったが、このイメージング画像では識別できない。
- 庭石の苔: 84,300Bq/kg
- 裏のいぐねの土:31,780/kg

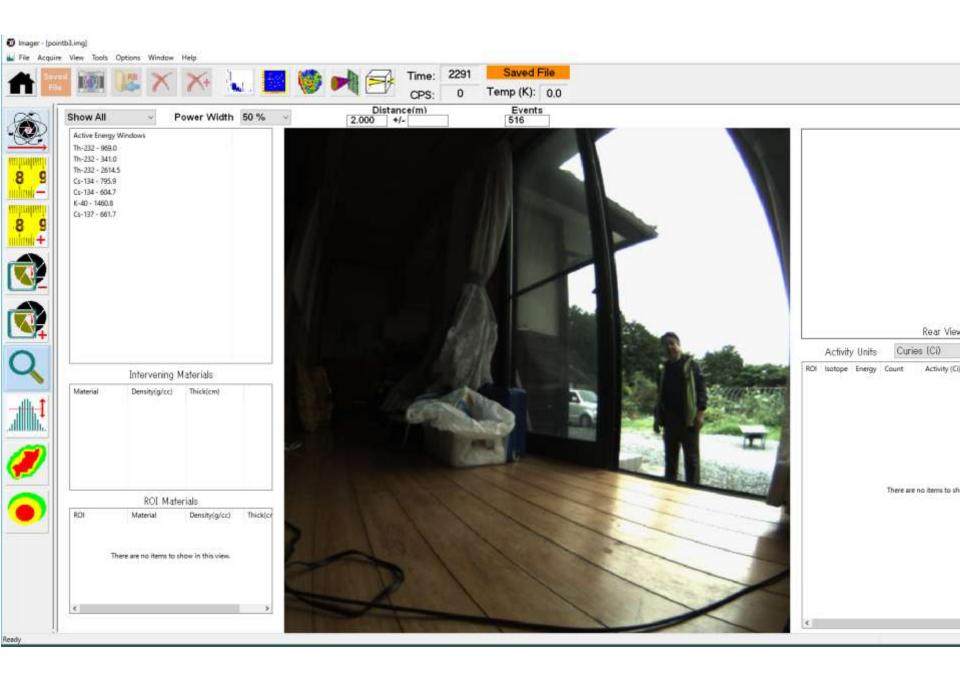
- 庭から母屋前景(V3)では玄関右脇、母屋左側、庭 手前に最も線量の強い場所(赤表示)があり、その 周辺にまだら状に線量の強い場所が広がっている。
- 母屋廊下から玄関方向(V4)では、線量の高かった 雨どい下に最も強い表示があり、廊下に2-3か所 強い部分がある。
- ・廊下の線量の高い部分は廊下自体の汚染ではなく、 床下地面からの放射線と推定される。
- V3の庭手前、V4の右上、左の線量表示はカメラ後 方からのガンマ線の散乱(コンプトン)の可能性がある。
