田村市バイオマス発電事業公金支出差止等請求住民訴訟控訴事件

控訴審準備書面 (3)

第2 乙46号証から分かるバグフィルタの集塵効果について

第3 乙43号証から窺われるHEPAフィルタの設置状況について

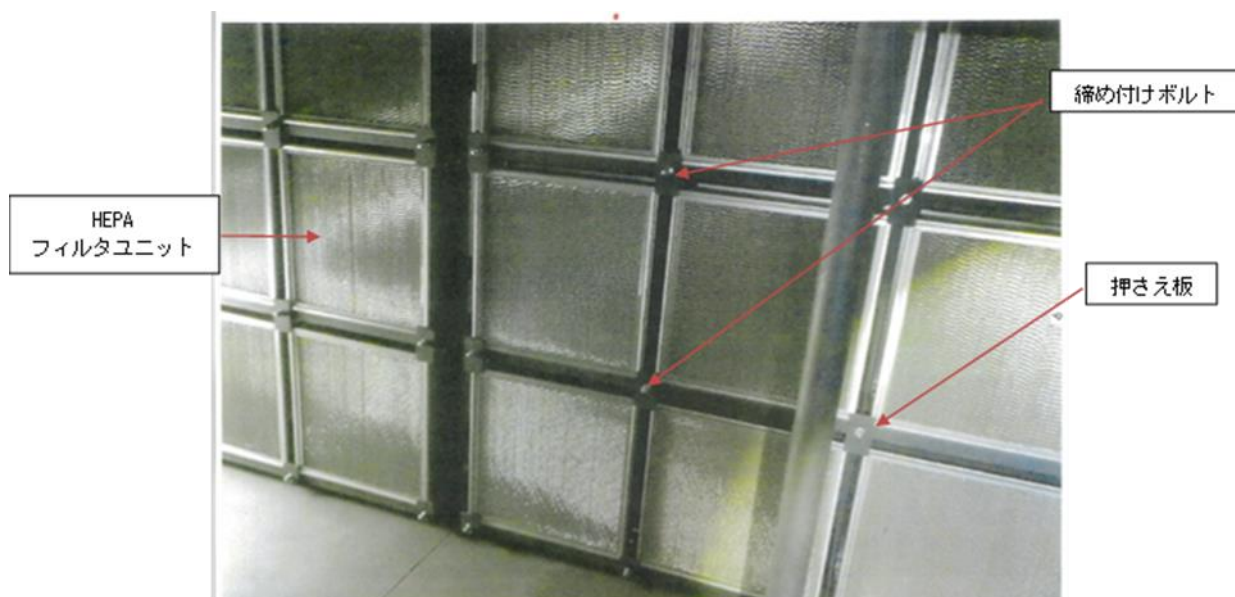
2 次に掲げるのは、乙43・6pの写真に、解説を加えたものである。

3 上記の写真を見ると、本件焼却施設に設置されたものとされるHEPAユニットは、HEPAフィルタユニット4個ないし、2個の角を1枚の押さえ板と1本のボルトで固定していることが分かる。しかし、このようなことは、重大な設計不良である。

重大な設計不良とは、上記写真の、HEPAユニットを固定するボルト部分のことである。上記の写真では、上下2つのHEPAユニットの角、或いは取り囲まれる4個のHEPAユニットの4つの角を、それぞれ、1枚の押さえ板と1個のボルトで固定している。このようなことは、図で示した部分だけではなく、6列5段の30枚のHEPAユニットの固定全体で行われているものと見られる。

合、下部のHEPAユニットの角の固定を強くしようとして締め付けると、その影響は下部ユニットのみではなく上部ユニットにまで影響が及ぶことになる。4枚のHEPAユニットを1個のボルトで固定する場合は、1個のHEPAユニットの角の固定を強くしようとして締め付けると、その影響が他の3か所にも及ぶことになる。

これは機械設計者からみれば極めて常識的な話であるが、そのようになされていないことは、「お飾り」だからついていけば良しとして、構造を簡略化し、コストダウンしたためと推定できる。何度も繰り返すように $1\mu\text{m}$ 以下の粒子がフィルタ本体を通過せず、HEPAユニットとフレームの接合部の隙間から漏れてしまうような事態を避けるためには、全てのHEPAフィルタユニットがガスケットを均等な圧力で押さえつける必要がある。そのためには、すべてのHEPAユニットの角が独立して適正な締め付け圧で設置されなければならない。その観点からすると、本件焼却施設に設置されたとされるHEPAフィルタは、極めて不適切な設計である(以上、甲116・1～2p)。

これに対する対策は極めて簡単である。各HEPAユニットの角を固定する押さえ板とボルトを共有せず、独立にすれば良いだけである。

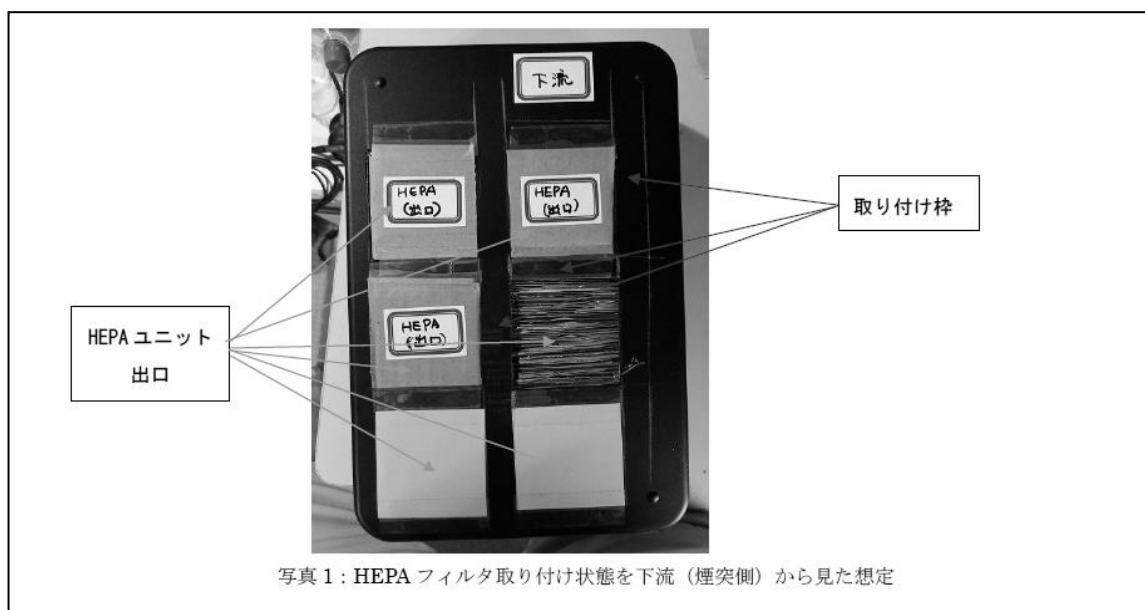
上記写真1は、HEPAユニットを6つ並べて装着した様子を、下流側（煙突側）から見た様子である。

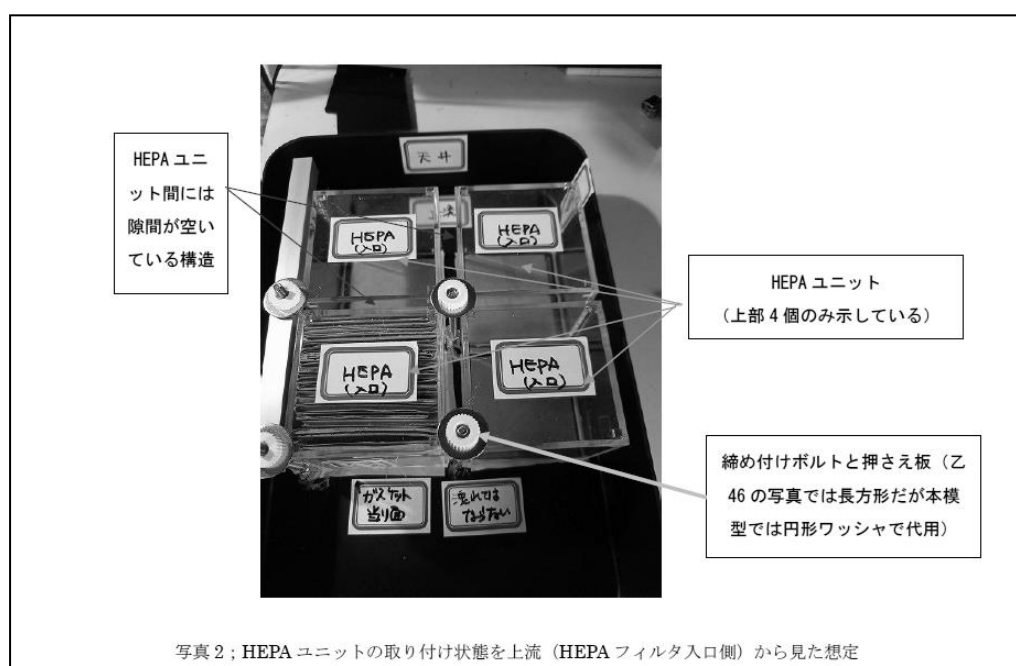
上記写真2は、前記写真1に写されたHEPAフィルタを、上流側(バグフィルタ側)から見た様子である。但し、写真1の6つのHEPAユニットのうち、上部の4つだけを示している。この模型では、乙46に写されたHEPAユニットのように、2つあるいは4つのHEPAユニットが、一つのクランプで止められている様子が示されている。

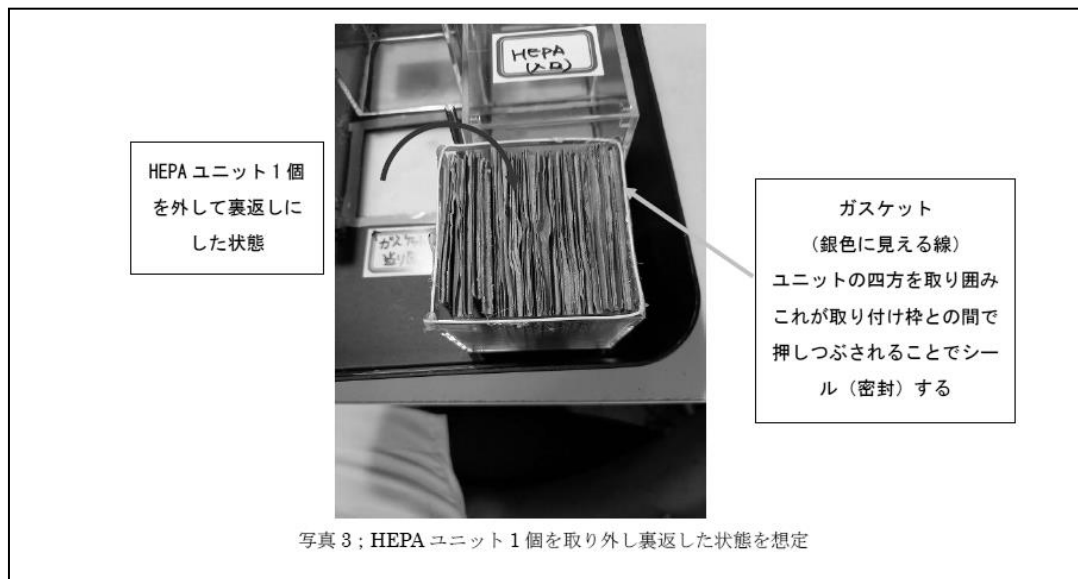
上記写真3は、写真2のHEPAユニットのクランプを外し、写真2の左下の一つを取り外して裏返しにした様子である。HEPAユニットの底には、「ガスケット」という、ユニットの底部四辺を取り囲む部材が設置されていることが分かる。ガスケットとは、フレームとHEPAユニットの平面の間に挟み込む漏れ防止のためのクッション材のことであり、甲116・2pでは、同頁に掲げられた「写真では見えない」と述べられているものである。また、上記写真1では、「銀色に見える線」と書かれているが、甲116・5pでは上記と同じ写真がカラーになっているので、そちらを参照されたい。

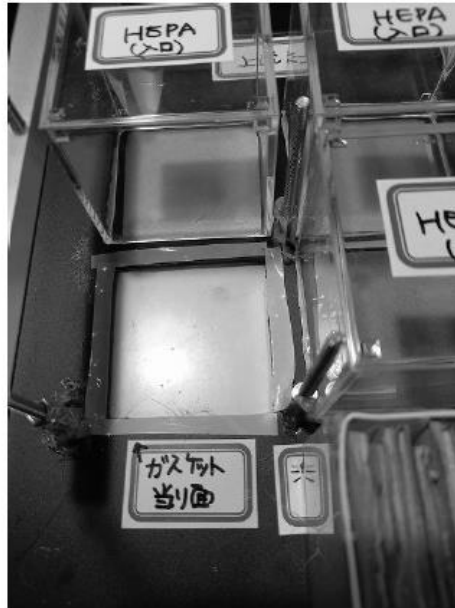
写真4；HEPAユニット1個を取り外したガスケットのあたり面（取り付け枠）を想定

上記写真4は、上記写真3の取り外したHEPAユニットのガスケットの、取付枠への当たり面のような様子である。ガスケットがこの当たり面に適切な圧力で押し付けられることによって、HEPAユニットの気密性が保たれるのである。適切な圧力とは、弱すぎても強すぎてもいけない一定の範囲内という意味である。HEPAフィルタは、個々のHEPAユニットが、高い気密性を保つように、取付枠に取り付けられていなければならない。しかし、複数のHEPAユニットが一つのクランプ(押さえ板とボルト)で取り付けられているということは、個々のHEPAユニットの取付が十分であるということを確認することができないということであり、また、一カ所のHEPAユニットの調整が必要となった時に、このように一つのクランプで複数のHEPAユニットを止めているような場合は、他のHEPAユニットの取り付け状態に影響を及ぼすということである。すなわち複数のユニットのそれぞれのガスケットの加圧を最適な条件に調整を行うことは極めて困難である。結局複数ユニットのそれぞれの最適な条件の調整ができず、いずれかのユニットのガスケット部からの漏れを発生させるということが十分に考えられる。
