2022年8月18日

青木一政

2. HEPAフィルタユニット4個ないし、2個の角を1枚の押さえ板と1本のボルトで固定することは重大な設計不良である。

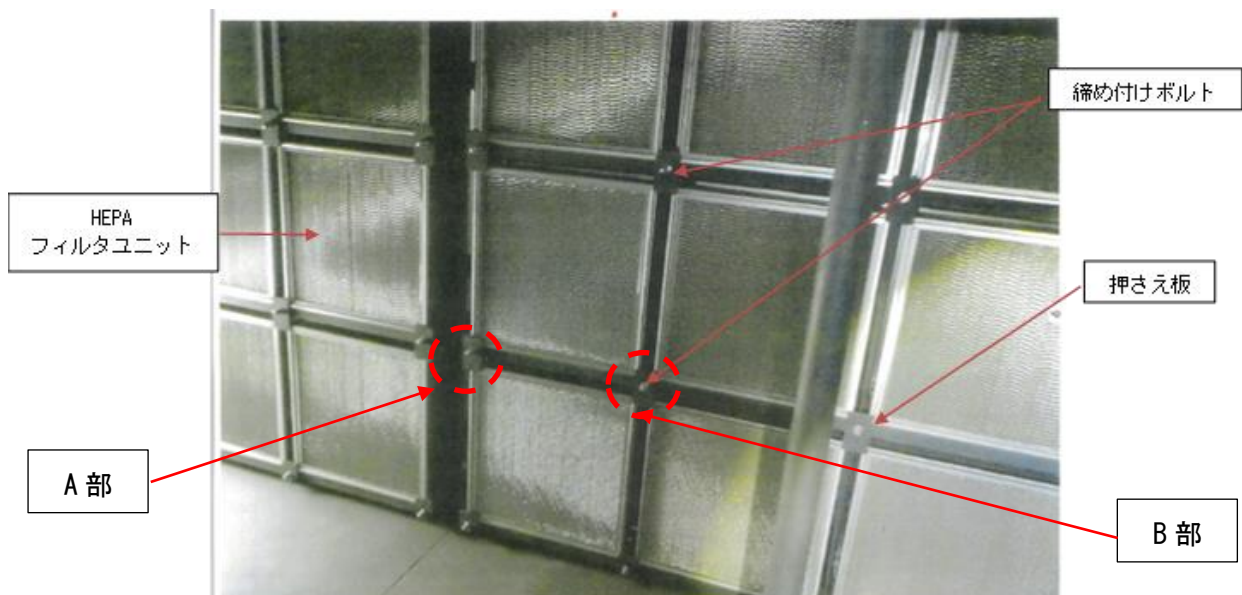
- ・重大な設計不良とは上記写真のA部、B部の部分のことである。A部では上下2つのHEPAユニットの角を1枚の押さえ板と1個のボルトで固定している。B部においては、取り囲まれる4個のHEPAユニットの4つの角を1枚の押さえ板と1個のボルトで固定している。これは図で示した部分だけではなく、6列5段の30枚のHEPAユニットの固定全体で行われている。

- ・ 問題は、例えば A 部において下部の HEPA ユニットの角の固定を強くしようとして締め付けると、その影響は下部ユニットのみではなく上部ユニットにまで影響が及ぶことになる。B 部においては 1 個の HEPA ユニットの角の固定を強くしようとして締め付けると、その影響が他の 3 か所にも及ぶことになる。
- ・ こうして、1 箇所の緩みや締めすぎを調整しようとしても、それが連結する周辺の HEPA ユニットの固定に影響を及ぼすことになるのである。
- ・ 1 箇所のみを調整しなければならない場合は容易に発生する。例えば HEPA ユニット本体の微妙な歪み、HEPA ユニートを固定し保持する後方のフレーム（写真では見えない）のわずかな曲がり、後方のフレームと HEPA ユニット間に漏れ防止として挟み込まれていると想定されるガスケット（フレームと HEPA ユニートの平面の間に挟み込む漏れ防止のためのクッション材、写真では見えない）の微妙な厚み差や硬度差、そして押さえ板の曲がりなどである。
- ・ これに対する対策は極めて簡単である。各 HEPA ユニートの角を固定する押さえ板とボルトを共有せず、独立にすれば良いだけである。
- ・ これは機械設計者からみれば極めて常識的な話であるが、そのようになされていないことは、「お飾り」だからついていけばよしとして、構造を簡略化しコストダウンしたためと推定できる。何度も繰り返すように $1\mu\text{m}$ 以下の粒子がフィルタ本体を通過せず、HEPA ユニットとフレームの接合部の隙間から漏れてしまうような事態を避けるためには、全ての HEPA フィルタユニットがガスケットを均等な圧力で押さえつける必要がある。そのためには、すべての HEPA ユニートの角が独立して適正な締め付け圧で設置されなければならない。その観点からすると極めて不適切な設計である。

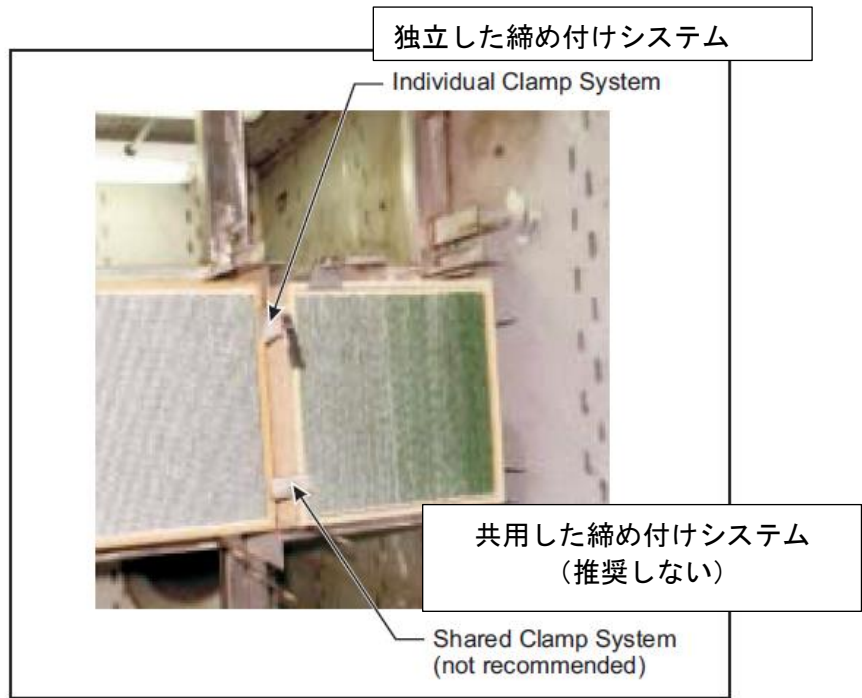
Figure 4.15 – HEPA Filter Mounting Frame
(Showing Two Clamp Designs)

- このことは、米エネルギー省が発行した「核空気清浄化ハンドブック (NACH)」の第4章「ハウジングの設計とレイアウト」の4.4.6「フィルタのクランプ(締め付け)とシーリング(封止)」節内の図4.15「HEPAフィルタの取り付けフレーム(2つのクランプ設計を示す)」として、推奨されない例(悪い例)として示されている。右図がその部分である。
- 図は2つのフィルタユニットの共用を悪い例として挙げている。4つの共用など論外である。
- ちなみに乙46号証「写真撮影報告書」4pの写真から接合箇所を計算すると全体で48箇所のうち、独立した接合部が8か所(16.6%)、2つのユニット角の共用接合部が24箇所(50%)、4つのユニットの共用接合箇所が16箇所(33.3%)であるとみられる。要するにHEPAフィルタがただ取り付いていけば良いという設計思想を如実に表していると言える。

きさとばらつきのないことが、最大の要求事項である。HEPA フィルタやデミスタには、少なくとも 4 箇所、可能なら 8 か所の加圧ポイントが要求される。各フィルタごとに単独のクランプを設けることが望ましい。保持用クリップ（またはボルト）が 2 個またはそれ以上の隣接するフィルタや吸着セルを押さえるのに共用されるクランプは、個別にクランプし、フィルタ交換の際に扱うハウジング境界内の被（「非」は翻訳間違い）拘束点がより少なく安価であるので、広く使われてきた。けれども、共用クランプは、隣接するユニットのシールを乱すことなくバンク内の個別フィルタを調節したり、交換したりする際にできることが限られてしまう。（中略）漏れ箇所探しは、多数のフィルタを共通クランプした場合、ひとつのフィルタを調整、もしくは交換した時に、周辺のフィルタが妨げられて、新たな漏れが発生して、それも直さなければならぬという事態が起こる。この作業手順は時間の浪費であり、費用も掛かり、おまけに、汚染されたハウジングの中で行われた場合には、作業員の被ばく時間を長引かせる結果になる。（以上訳文 6p2 行目まで）。

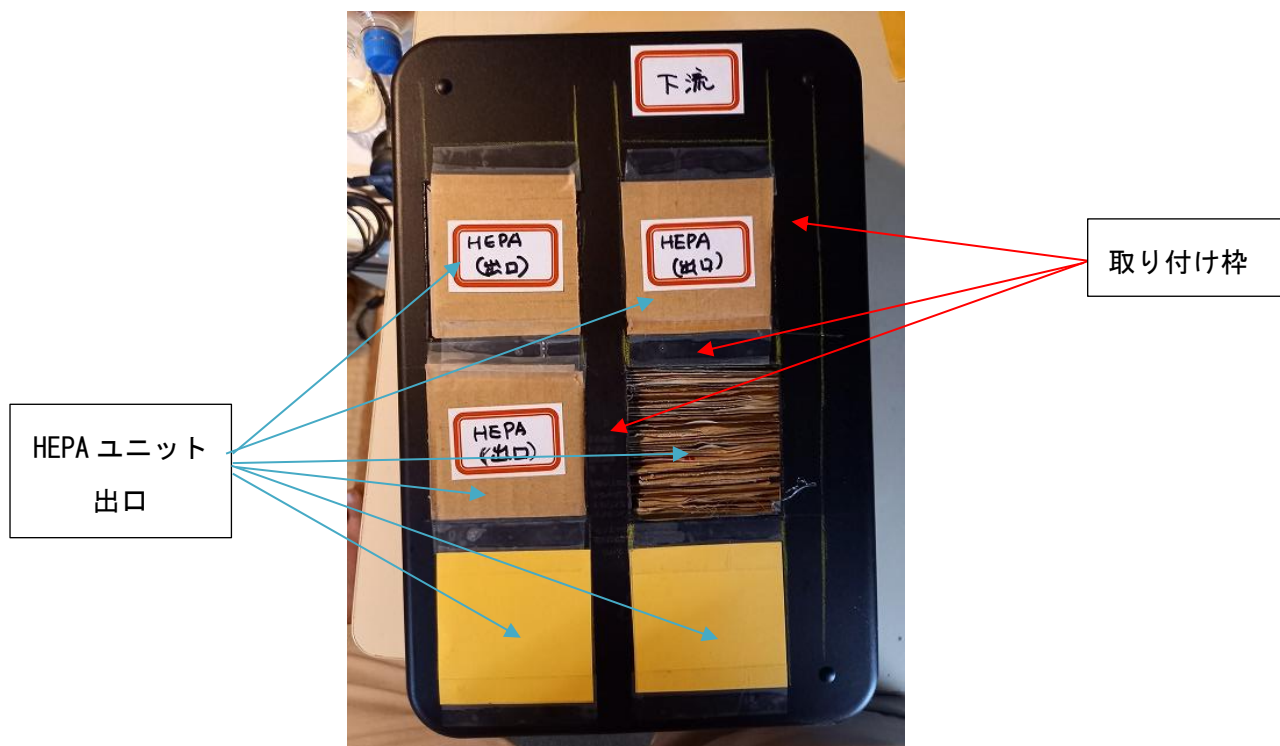
写真 1：HEPA フィルタ取り付け状態を下流（煙突側）から見た想定

HEPA ユニ
ット間には
隙間が空い
ている構造

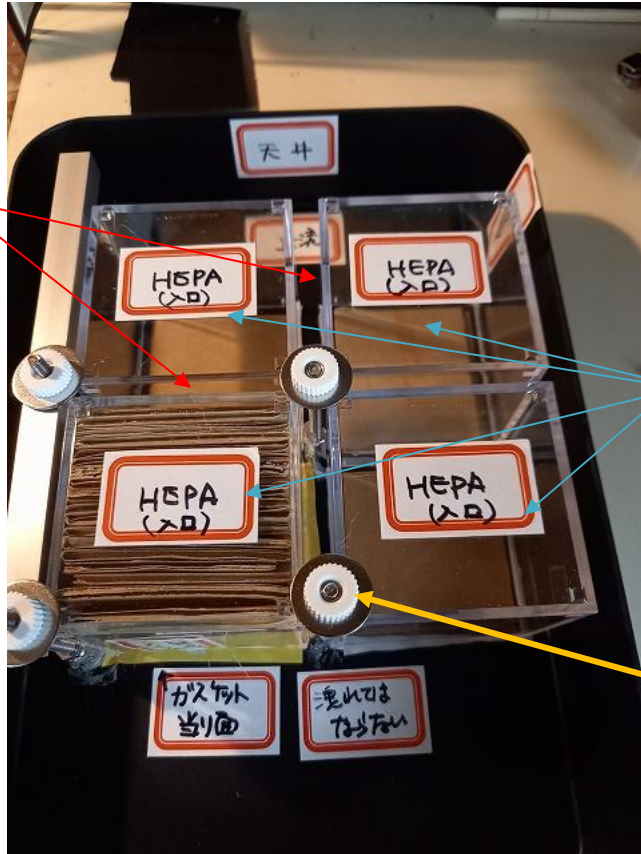
HEPA ユニット
(上部 4 個のみ示している)

締め付けボルトと押さえ板 (写
真では長方形だが本模型では円
形ワッシャで代用)

写真 2 ; HEPA ユニットの取り付け状態を上流 (HEPA フィルタ入口側) から見た想定

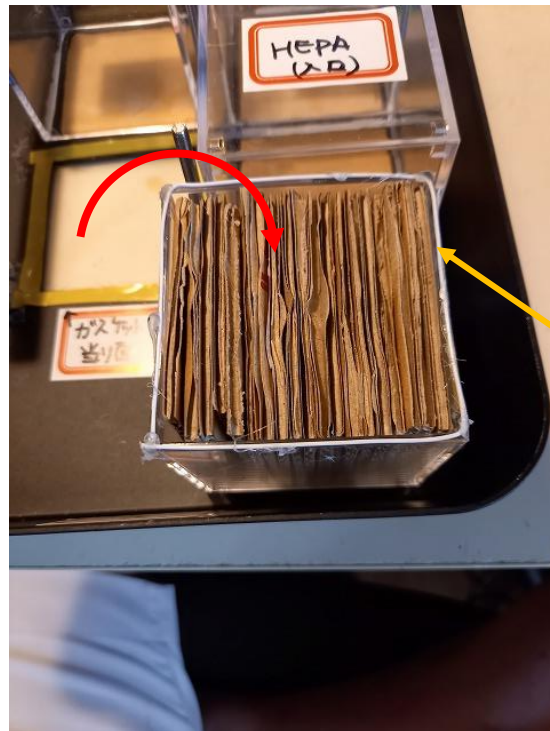
HEPA ユニット 1 個
を外して裏返しに
した状態

バスケット
(銀色に見える線)
ユニットの四方を取り囲み
これが取り付け枠との間で
押しつぶされることでシー
ル (密封) する

写真 3 ; HEPA ユニット 1 個を取り外し裏返した状態を想定

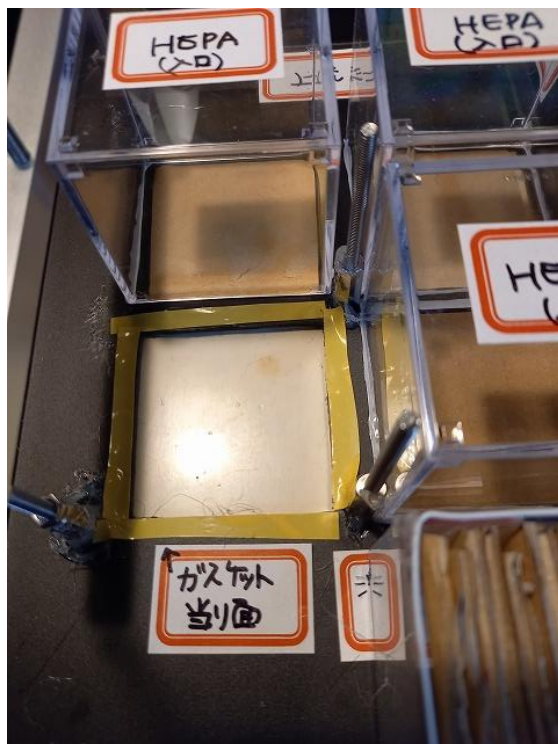
写真 4 ; HEPA ユニット 1 個を取り外したガスケットのあたり面（取り付け枠）を想定
