# 大気中粉じんセシウム漏れ 監視のモデル

# 玉造CC前半監視結果と 裁判の争点

# 大崎市試験焼却 リネン吸着法監視結果

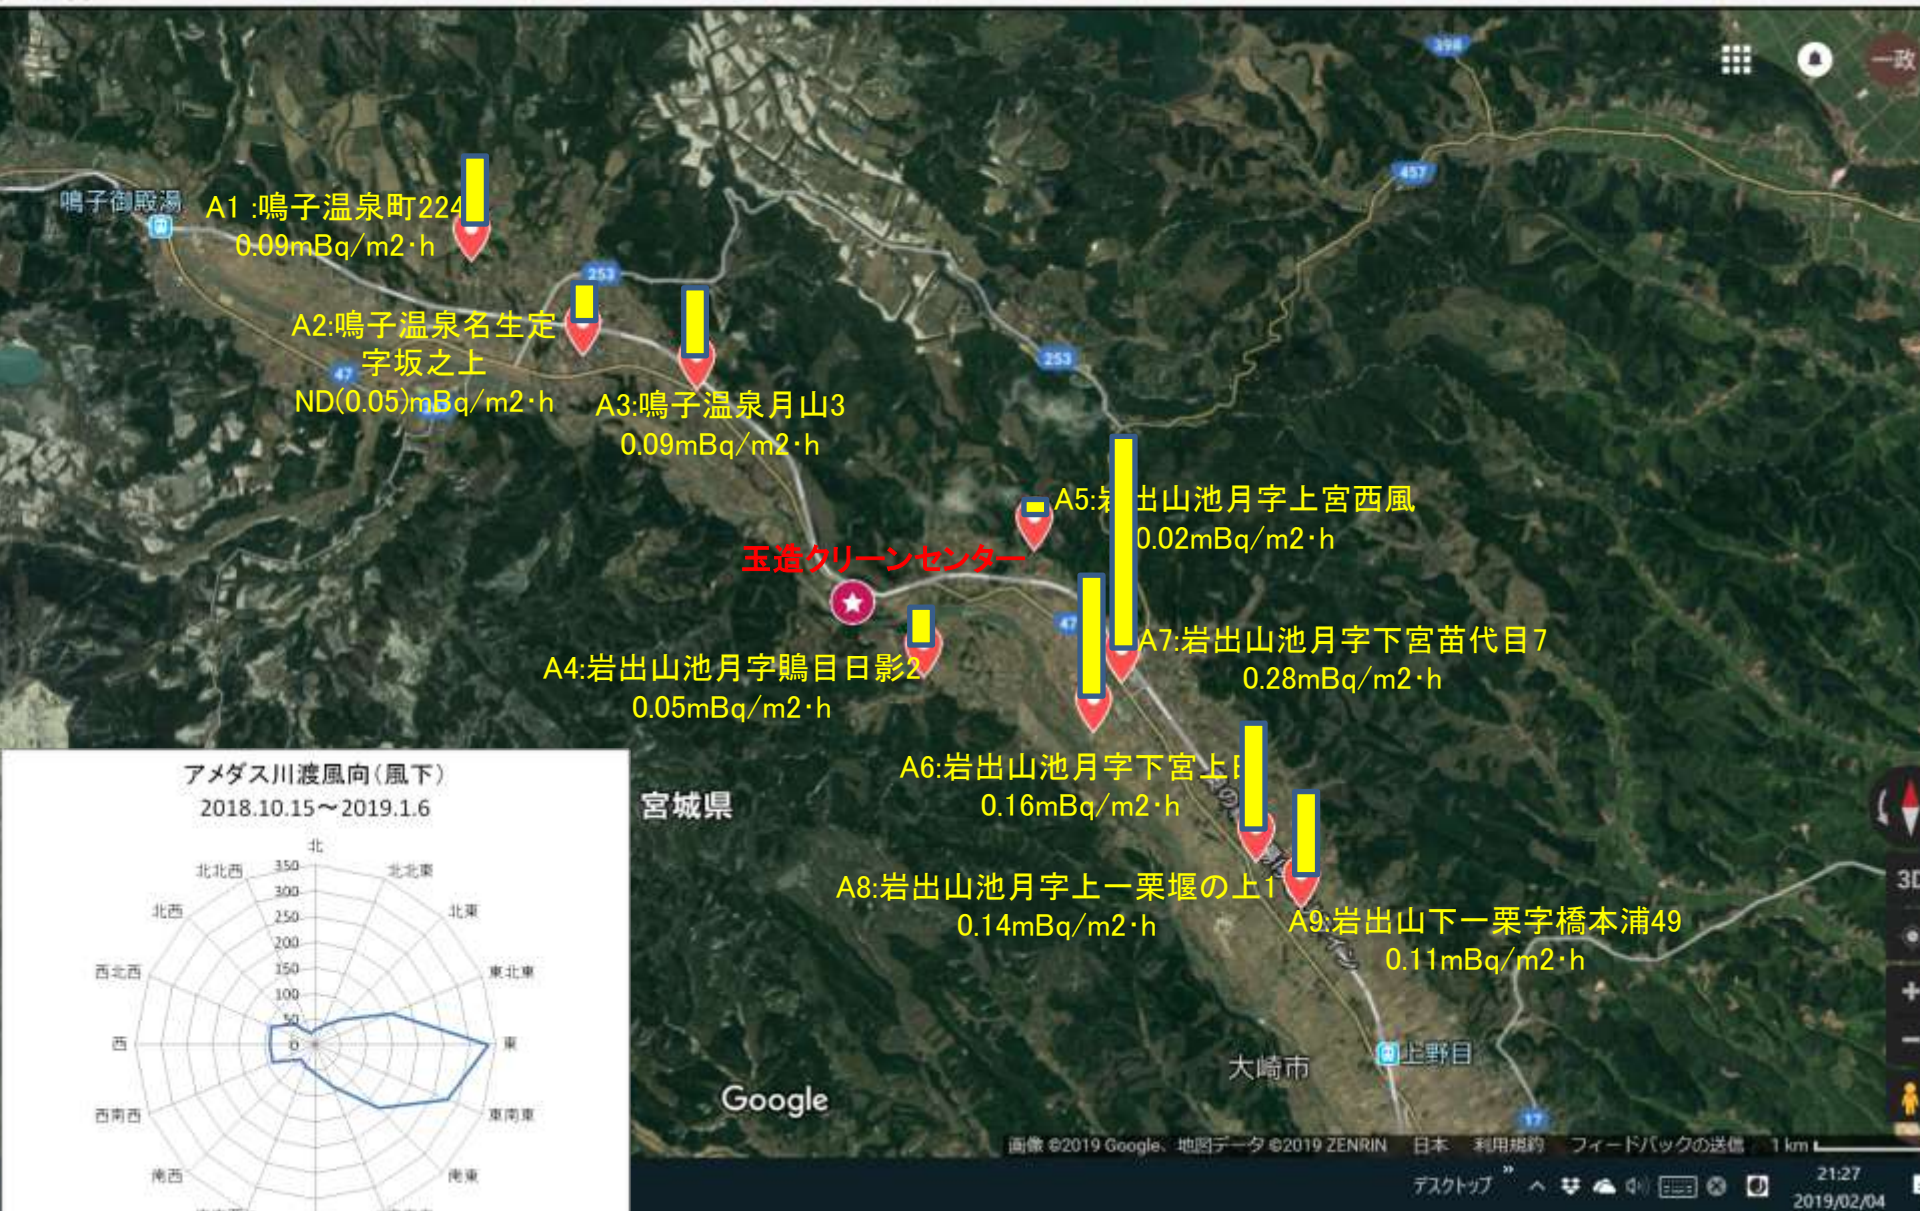
# 玉造クリーンセンター周辺リネン吸着法結果(2018.10.15～2019.1.6)

2. リネン吸着法測定結果からは、A7、A6地点が高い値を示し、またA8、A9地点がそれに次いで高い値を示している。これは玉造CCから放出されたセシウムを含む微小ばいじんが、最大着地濃度2km程度で南東方向に拡散していると考えられる。
3. 玉造CCに最も近いA4地点の値が低いのは煙突効果により、微小ばいじんが近傍には落ちないことを示していると考えられる。

4. A5地点も同様に低い値を示した。A5地点は玉造CCからは東北東方向であり風の流れ方向から外れていると考えられる。
5. 玉造CCから北西方向にあたるA1、A2、A3地点でも相対的なレベルは低いが検出されている。A2地点が不検出（検出限界 $0.05\text{mBq/m}^2\cdot\text{h}$ ）であるのは、リネン設置期間が短かった（12月15日撤去）ことが影響していると考えられる。いずれにせよ北西方向でも検出されているのはわずかながらも存在する北西方向の風によるものと考えられる。

7. リネンに吸着されたセシウムは玉造CCからの微小ばいじんのみではなく、福島原発事故後地上にセシウムが沈着した土壌の舞い上がりも考えられる（バックグラウンドに相当）。しかし玉造CCを中心に南東方向に2km程度の地点にピークを持つ分布は説明がつかず、バックグラウンドの影響を受けているとしても、玉造CCからの微小ばいじんの放出と拡散を否定するものではないと考えられる。
