ハインリッヒの法則と設備の信頼性

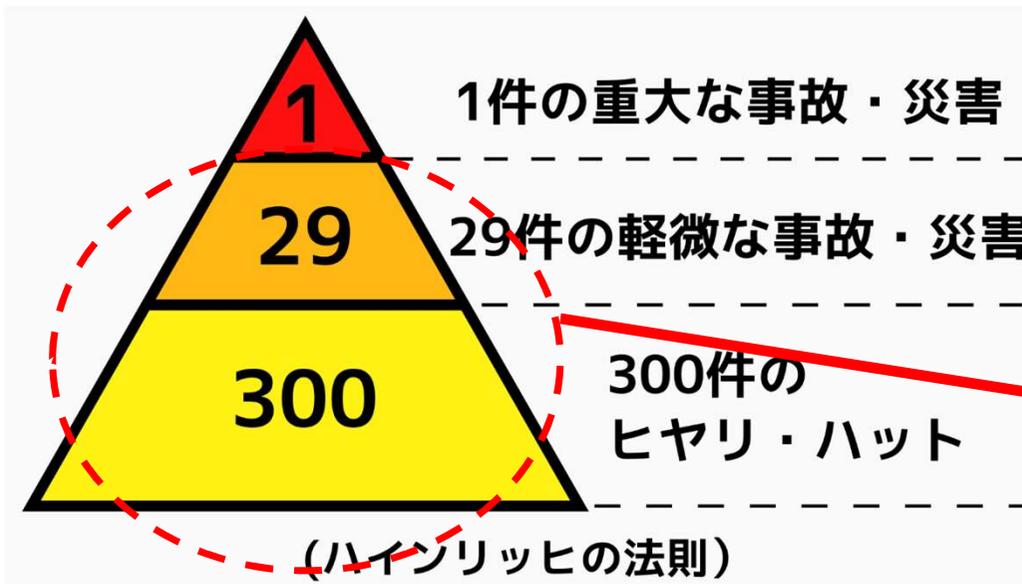
図はウィキペディア (Wikipedia) より

- ハインリッヒの法則（経験則）：労災事故、設備管理（故障低減）、品質管理（製品トラブル減）などで共通の考え方。いわば「常識」
- プラントエンジニア、品質管理者、安全管理者からみれば、「人は間違いを起こす」ことを前提に、設備やシステム全体で事故・災害を起こさないような仕組みにすることを考える。
- 1件の重大事故発生の前に、29件のインシデント（軽微な事故・災害）、300件のヒヤリ・ハットから設備、仕組みを改善することができるかが重要。

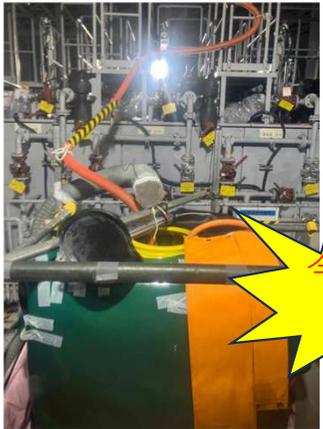
今回の
事故

飛散する状態 + カッパ未着用

- 今回の配管洗浄作業は「年1回実施」と東電は説明している。増設ALPSは2014年稼働で3系統あるので、これまで少なくとも20回以上同様な作業をしていたことになる。既設ALPSは3系統で2013年稼働開始なので、**合わせると50回近く同様な作業をしていたと推定できる。**
- その間に、今回のような事故に至らずとも**同様な軽微なトラブルやヒヤリ・ハットがあったことは確実**である。そうした**潜在的なトラブル情報を把握**して、今回のような事故が起こる前に**設備的に対策を打つことは、プラントエンジニアの目から見れば常識**である。
- 今回の事故は**劇薬の硝酸**を使っている。一方、今回の仮設設備は、**仮設ホースを近くの支柱にロープで固定、ホース先端は固定されておらず、また廃液受け入れタンクの蓋は開放状態**である。ハインリッヒの法則を持ち出すまでもなく、ある程度経験のあるエンジニアであれば、**ホースの外れ、硝酸の飛散は容易に想定でき、作業前の安全確認でストップを掛けることができる程度のレベルの低い（ありえない）作業**である。（これはプラントエンジニアの会のメンバーも同様な意見を持っている）。
- **硝酸を使うという条件だけでもこの状態での作業は異常**である。今回はこれに**44億ベクレル/Lの放射能が含まれている。**

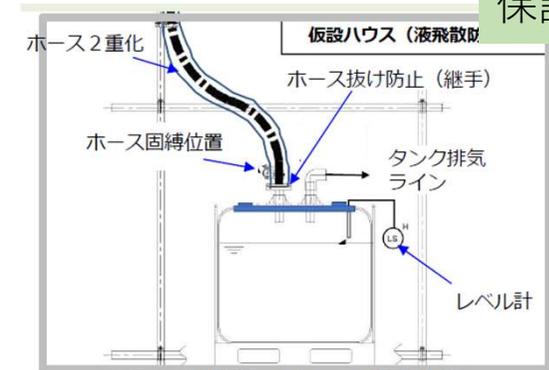
図2 対策後イメージ (検討中)

飛散しない状態 + カッパ/ゴーグル
