南相馬市・富岡町 ガンマ線イメージング調査報告 2016.7.20~22

ちくりん舎 青木一政

調査目的

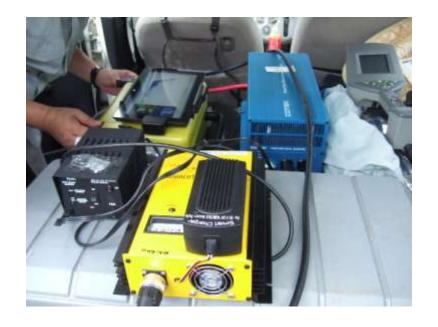
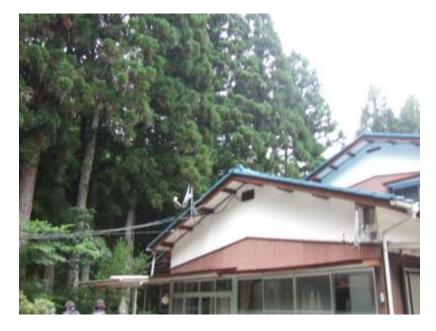
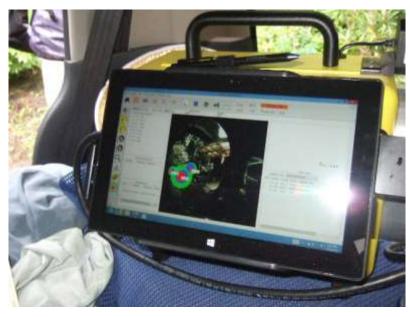
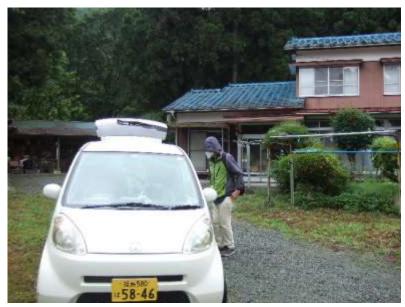
A地点調査の様子

- いぐね(屋敷林)高さ3m、5m程度のところに2か所、 最も高い場所があり、その周辺に青、緑で色づけされた線量の高い場所が広がっている。
- いぐねの更に高い場所や低い場所にまだらに、青、 緑で色づけされた高い場所がある。
- 屋根や軒、軒下部分にもまだら上に、青、緑部分があるが、屋根や軒そのものの汚染か、いぐねからの影響かは、この画像からだけでは識別できない。
- 屋内ではいぐね側に面した台所の天井、2階階段踊り場天井部が屋外と同レベルに高い。これは屋根の汚染または、いぐねからの放射線によると推定できる。屋根は除染を実施しているが効果が少ない。

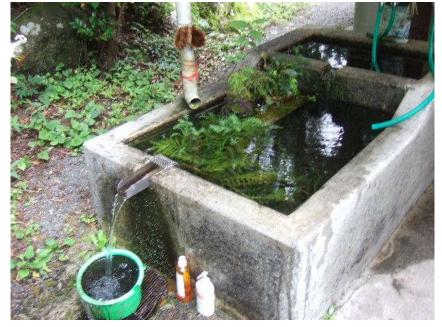
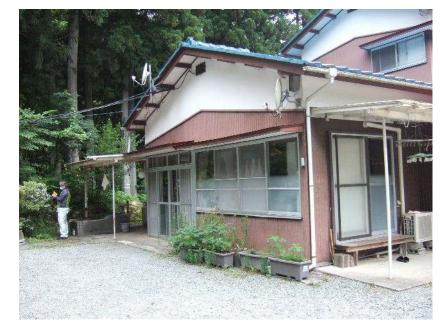
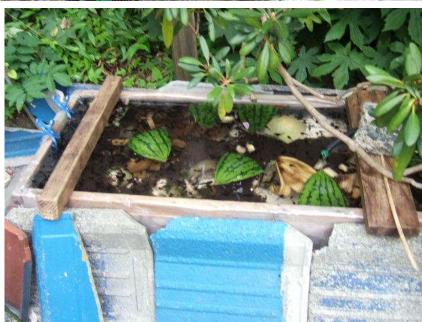
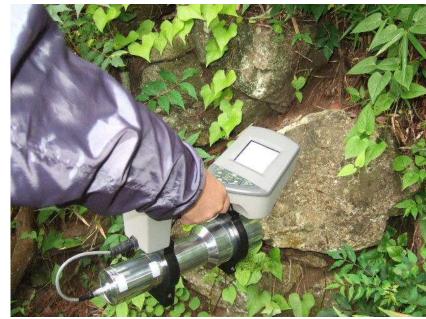
A地点調査の様子

- 井戸(水場)の左側、茂み周辺に最も高い場所がある。
- ・ 茂み周辺の地面、立木、庭石、水場周辺に線量の 高い場所が広がっている。
- 庭石に付着した苔も線量が高かったが、このイメージング画像では識別できない。
- 庭石の苔: 84,300Bq/kg
- 裏のいぐねの土:31,780/kg

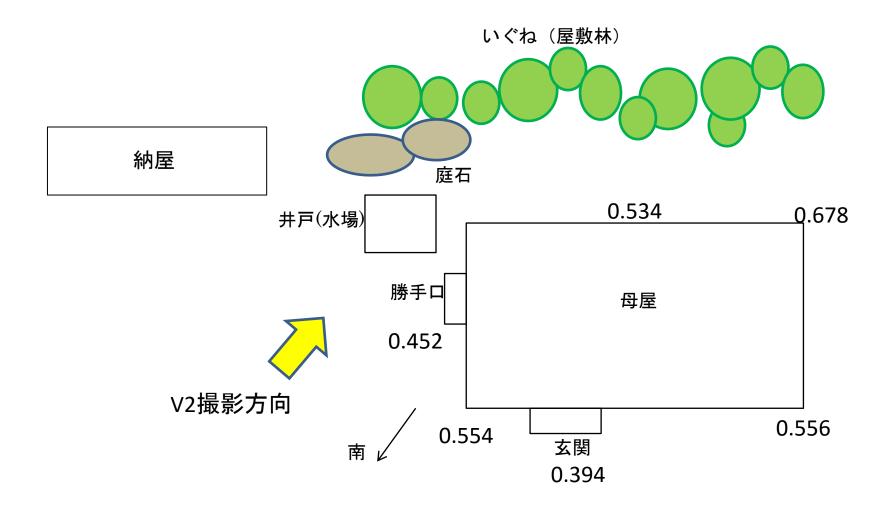
数値はμSv/h、特に指定のないものは地上1m高。

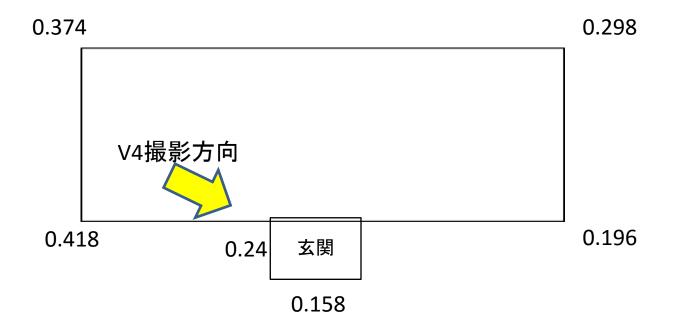
B地点H氏宅のレイアウトと線量率

数値はμSv/h、特に指定のないものは地上1m高。
